**TYTUŁ:** Wieloaspektowa ekspertyza techniczno-prawna dotycząca przyczyn oraz zakresu zaistniałych uszkodzeń konstrukcji budynku mieszkalnego w zabudowie zabytkowej wraz z projektem technicznym naprawy zaistniałych uszkodzeń

**OBIEKT:** Budynek mieszkalno-usługowy w zabudowie zabytkowej

**ADRES:** ul. Kazimierza Wielkiego 34, 50 - 077 Wrocław

NR ARCHIW.: 1/1714/2025

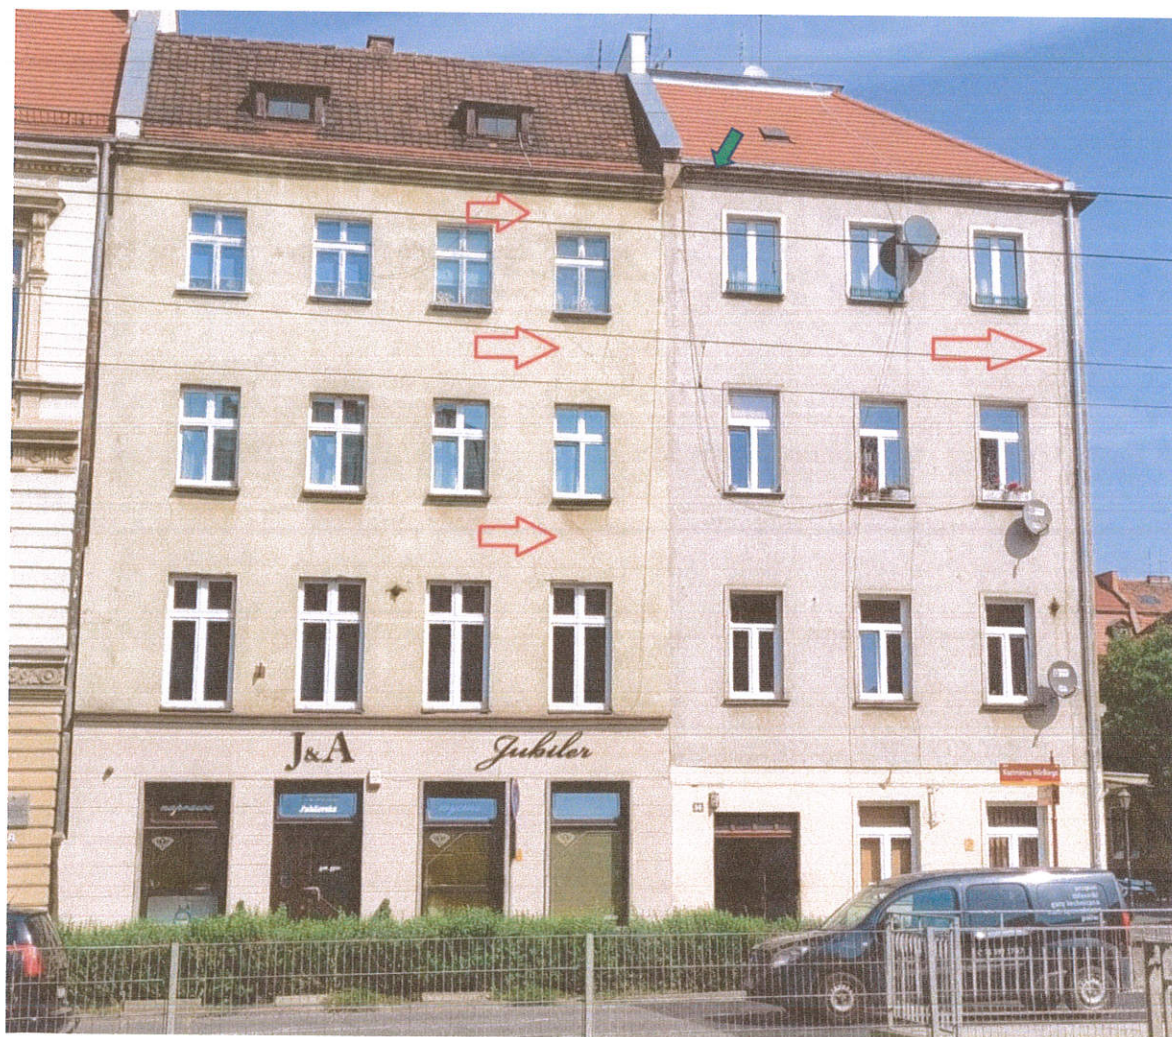
Fot. 2 Widok od ul. Kazimierza Wielkiego pionowej rysy przy narożniku budynku nr 34 na styku ściany elewacyjnej od ul. Eugeniusza Gepperta świadczący o odspojeniu się tej ściany na całej jej wysokości.  
Zielona strzałka – wadliwie rozwiązanie końca rynny skutkujące zaciekami oraz odpadaniem tynku

Widoczne obustronne pęknięcia pionowe w narożniku elewacji od strony ulicy Kazimierza Wielkiego (fot. 1) oraz od strony ul. Eugeniusza Gepperta (fot. 4, 5) stwarzają niebezpieczeństwo odspojenia się bryły południowo – wschodniego narożnika budynku.

Ze względu na duże prawdopodobieństwo zaistnienia awarii narożnika budynku należy związać odspojony obustronnymi pionowymi pęknięciami narożnik z obydwóch stron wklejanymi w ściany stalowymi kotwami z blachami oporowymi. Schemat rozwiązania scalenia odspojonego narożnika pokazano na Rys.1 w pkt 6. niniejszego opracowania.

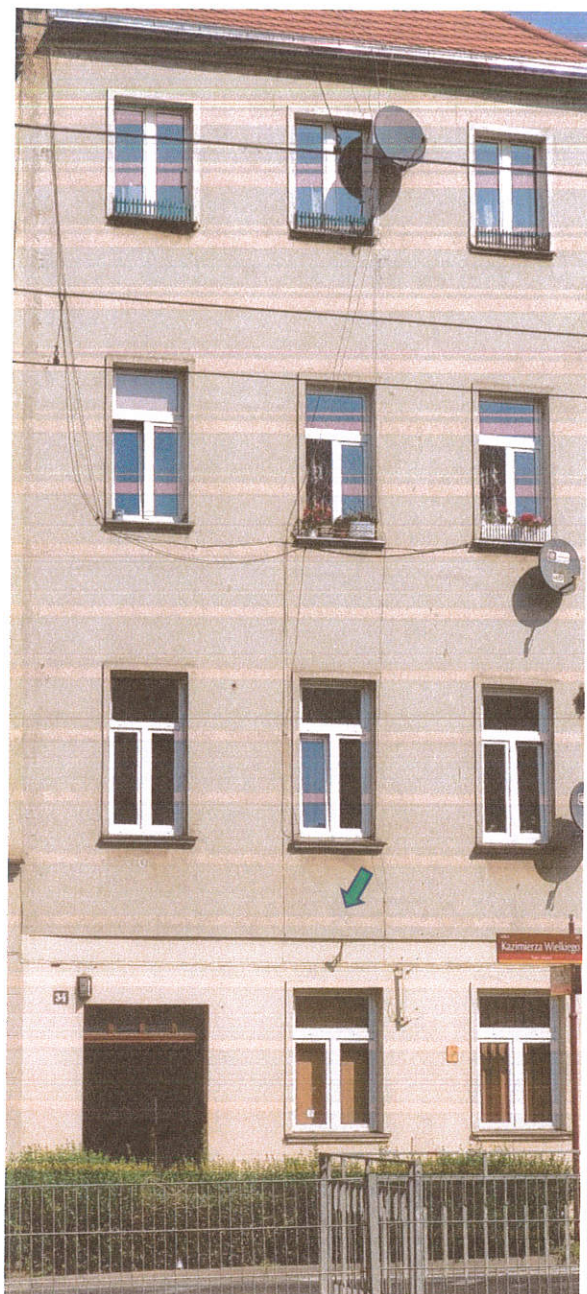
Fot. 3 Widok stanu elewacji budynku nr 34 od strony ulicy Kazimierza Wielkiego poza częścią narożną; widoczne tylko drobno-rozwarte zarysowania ściany elewacyjnej nad parterem (zielona strzałka)

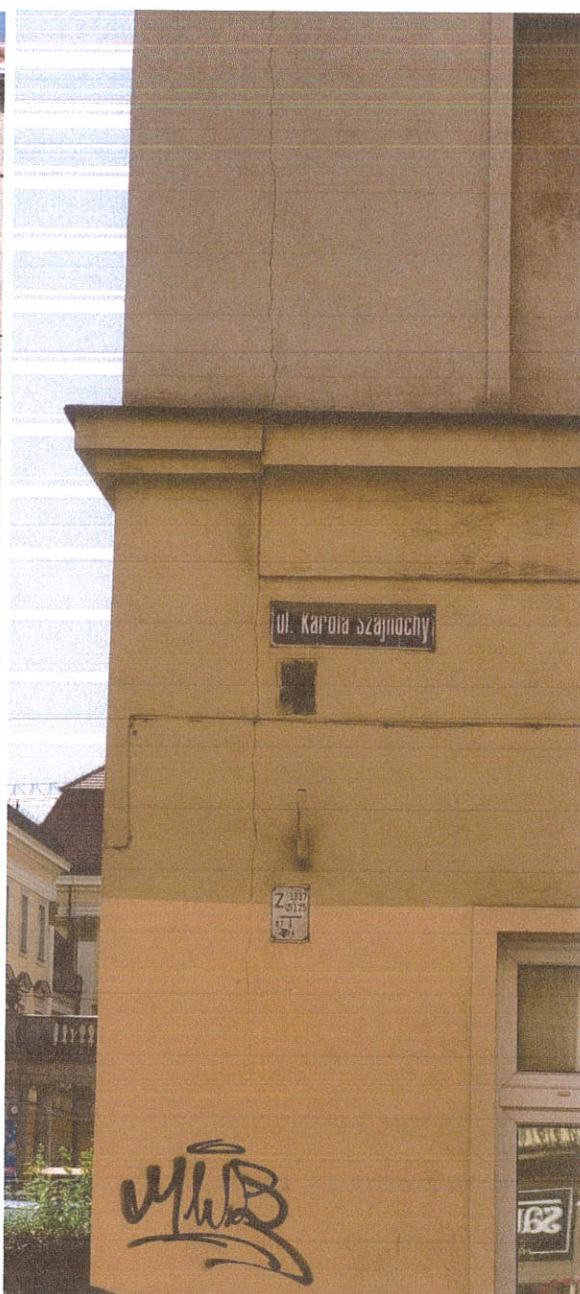
Fot. 4 Widok od strony ul. E. Gepperta (dawniej K. Szajnoch) pionowej rysy przy narożniku na całej wysokości budynku - analogiczne zarysowanie od strony ul. Kazimierza Wielkiego (vide fot. 2 i 5)

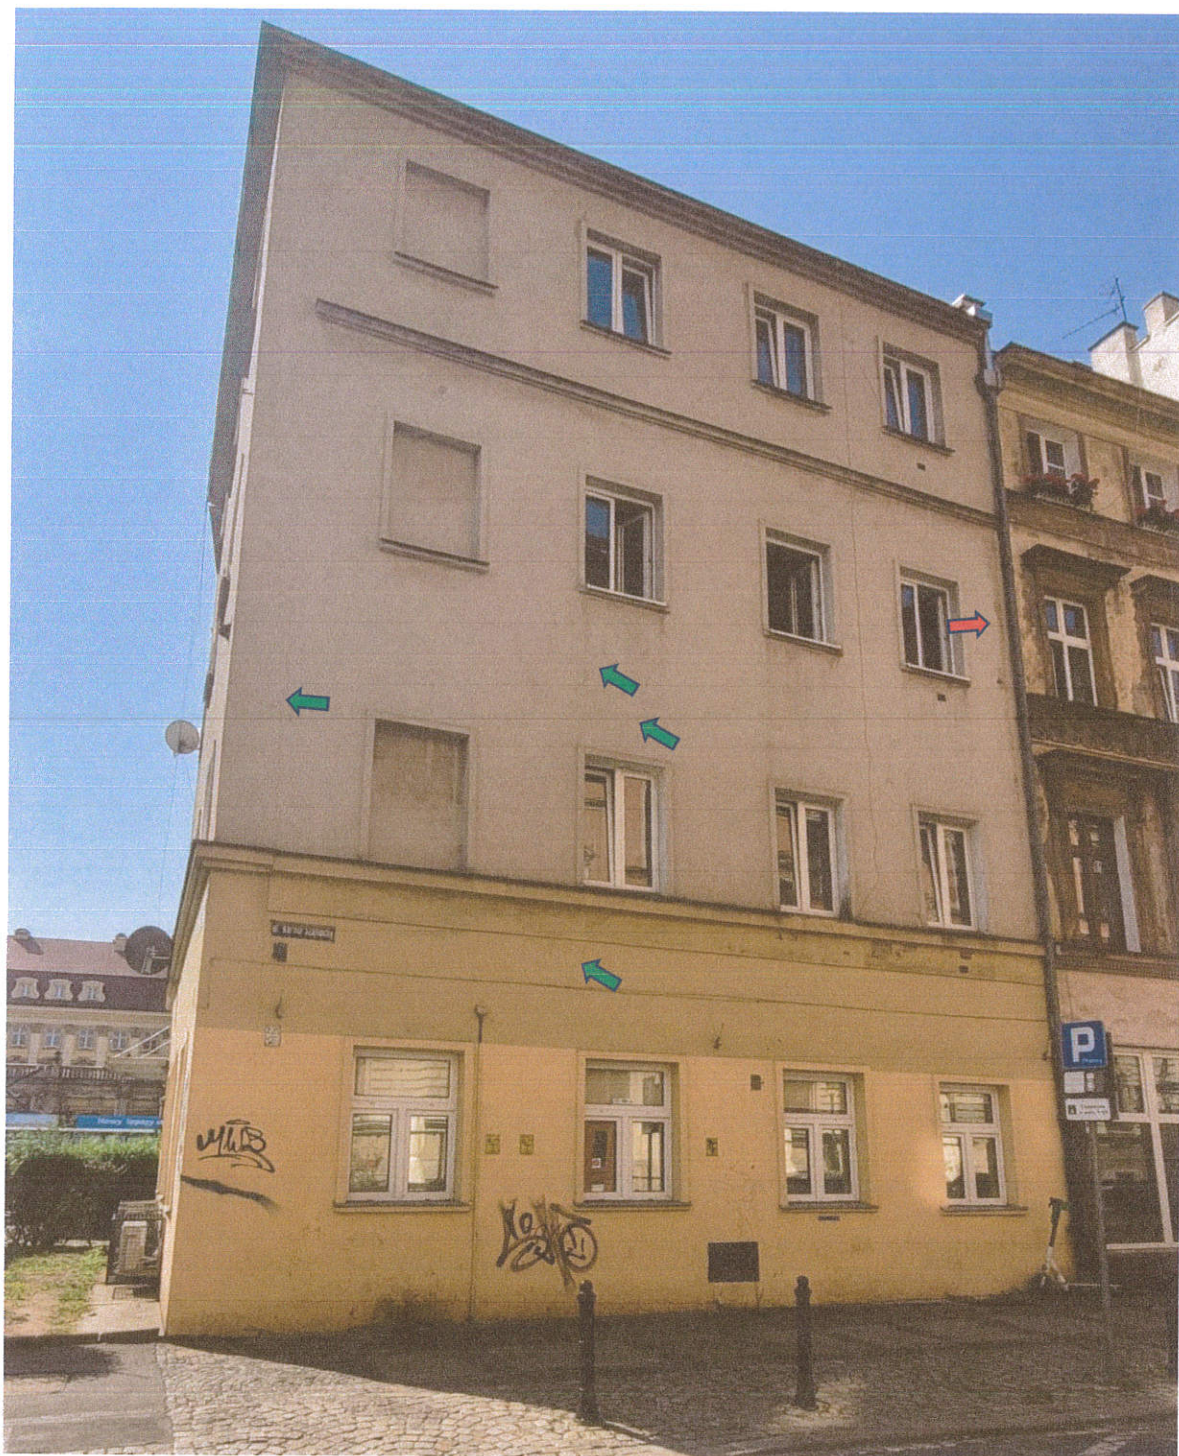
Fot. 5 Stan zarysowania ścian narożnika przedmiotowego budynku ul. Eugeniusza Gepperta oraz ul. Karola Szajnochy – zielone strzałki wskazują największe, widoczne z daleka zarysowania ścian. Zwraca się uwagę na jedną rurę spustową odprowadzającą wody opadowe z dachu dwóch sąsiadujących budynków. Wzdłuż rury spustowej widoczne zbrązowienie tynku (czerwona strzałka) świadczące o wyciekach wody opadowej przez styki fragmentów przepelnionej rury spustowej przy nawalnych deszczach i zbyt dużej powierzchni zlewni dwóch dachów. Przy bruku chodnika widoczne uszkodzenia tynku w postaci czarnych plam spowodowane wyciekami wód opadowych z rury spustowej spływających chodnikiem w stronę (vide fot. 6 poniżej) w stronę jezdni ul. Kazimierza Wielkiego. Uszkodzenia te zaznaczono czerwonymi strzałkami na fot. 6 poniżej.

W pomieszczeniach parteru przedmiotowego budynku najemcy skarżą się na wilgotne ściany na parterze budynku. Plamy wilgoci u dołu ściany są widoczne na fot. 5 i 6. Przyczyny zawilgocenia ścian są spowodowane dwoma zjawiskami:

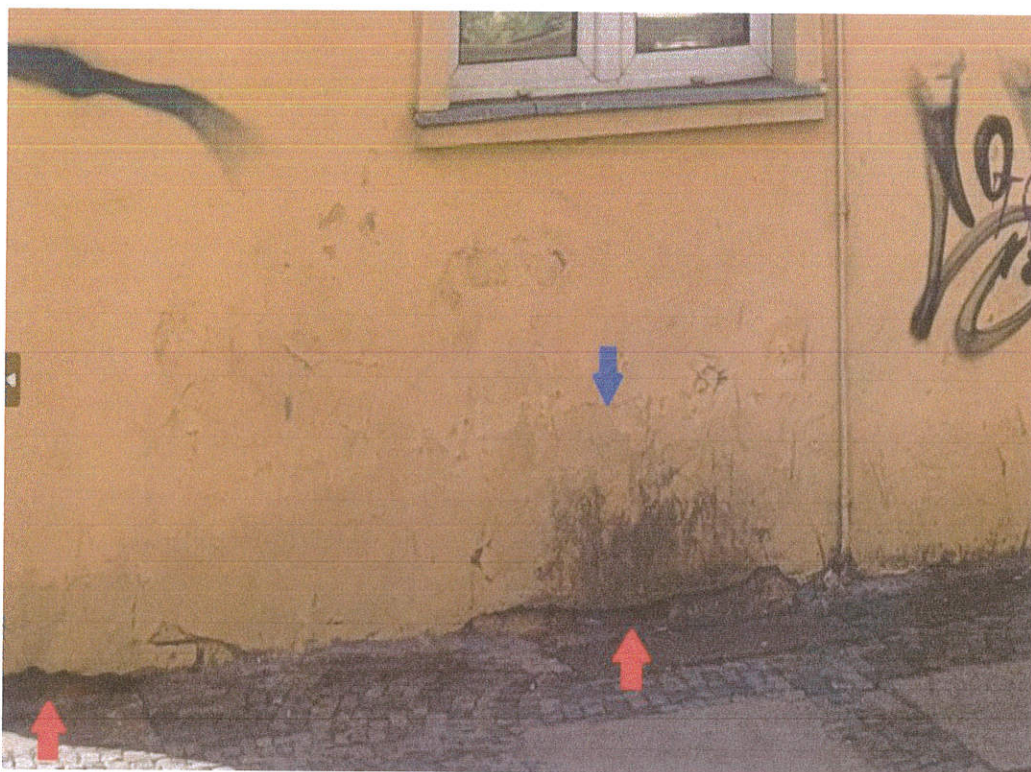
Fot. 6 Stan uszkodzenia dołu ściany przedmiotowego budynku od strony ul. Eugeniusza Gepperta – widoczny brak ochronnego cokołu. Czerwonymi strzałkami oznaczono wymyty wodami opadowymi tynk i spoiny cegieł w murze. Granatową strzałką oznaczono zarysowanie poziome na tynku ściany

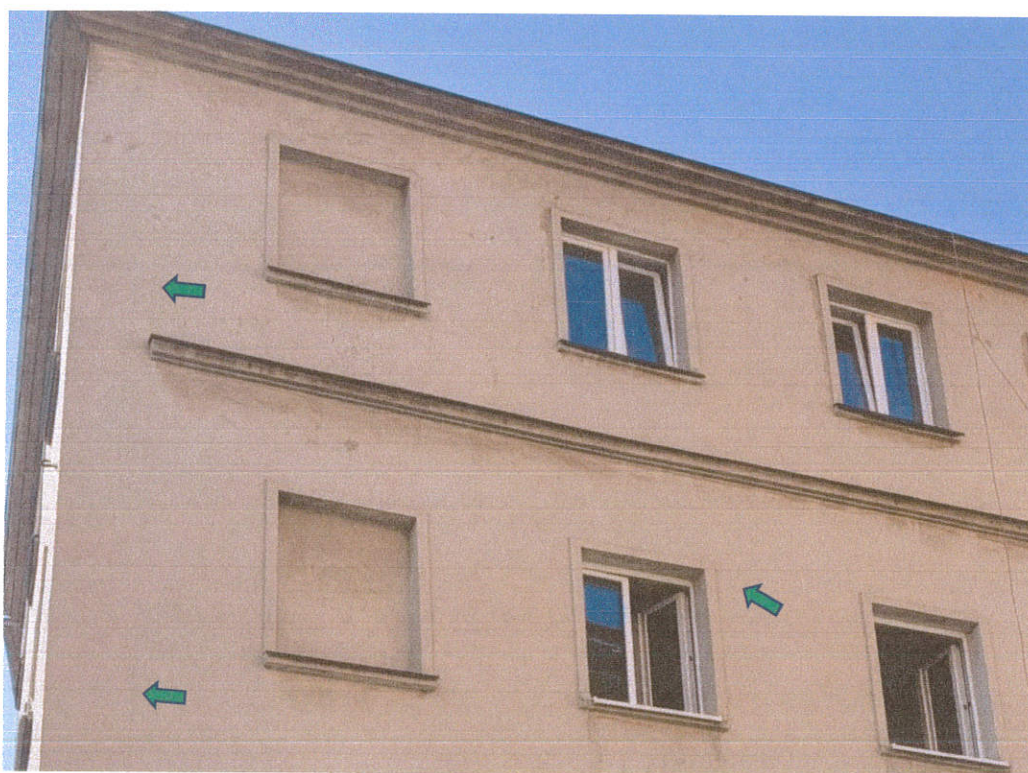
Fot. 7 Rysa na ścianie przy oknie remontowanego mieszkania od strony ul. Eugeniusza Gepperta oraz kontynuacja pionowej rysy przy narożniku (*vide* fot. 5)

Kierunek prostopadły do linii widocznych pęknięć ukośnych ściany elewacji od strony ulicy Kazimierza Wielkiego (fot. 7 - 9) od strony ul. Eugeniusza Gepperta wskazuje kierunek największych naprężeń rozciągających w ścianie. Naprężenia takie mogły zaistnieć tylko wskutek wystąpienia osiadań gruntu pod ławą fundamentową ściany elewacyjnej budynku.

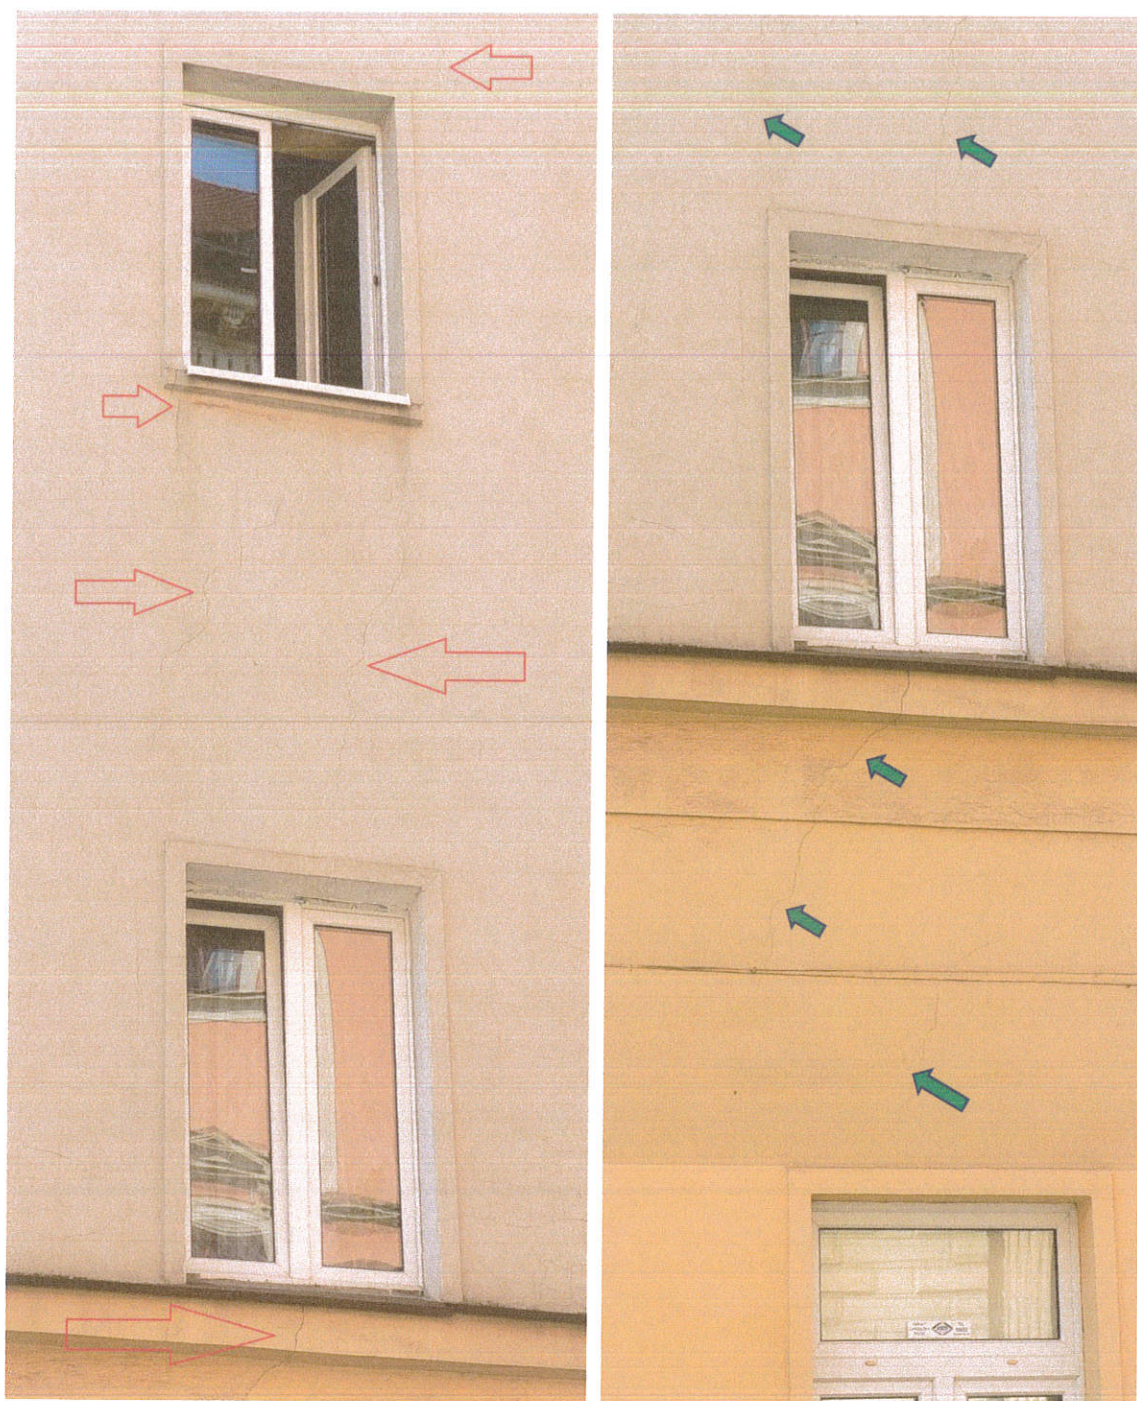
Fot. 8, 9 Zbliżenie zarysowań ściany elewacyjnej budynku od strony ul. Eugeniusza Gepperta na kondygnacjach poniżej remontowanego lokalu w budynku (*vide* fot. 5 powyżej)

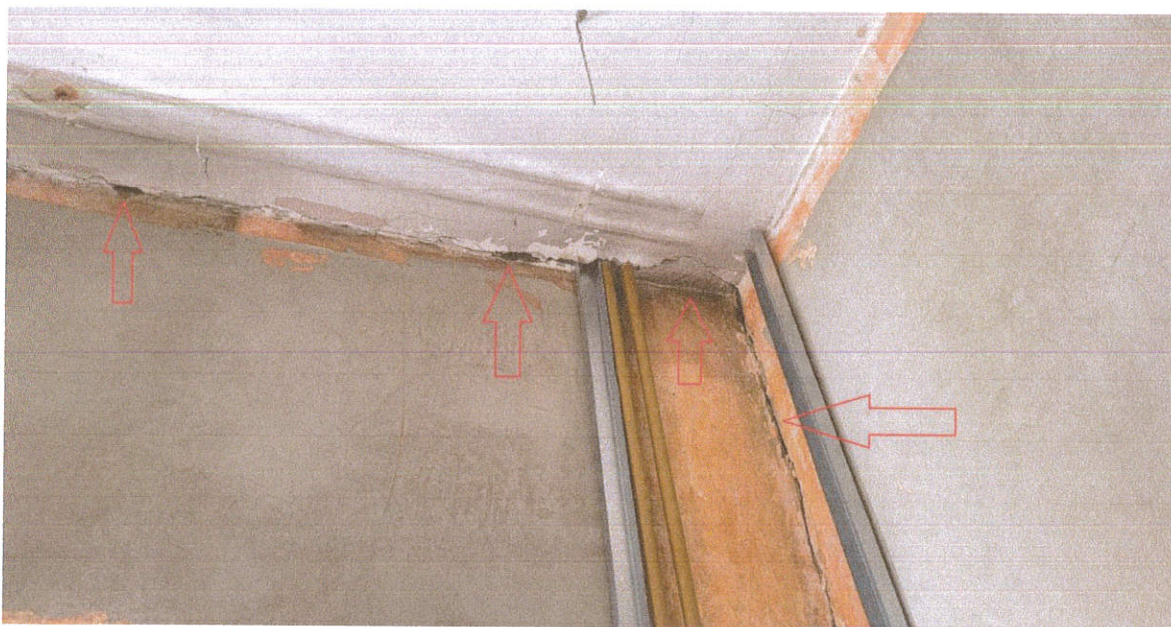
Fot.10 Widok z wnętrza remontowanego mieszkania na zamurowane okno widoczne na fot. 7; widoczne spękania sufitu remontowanego mieszkania oraz wieszaki zdjętego podwieszonego sufitu z płyt gipsowo-kartonowych

Także wody opadowe, spływające z wybrukowanego chodnika, mającego w przekroju poprzecznym spadek w kierunku ściany budynku, częściowo wsiąkają w grunt przy ścianie. Powodują one zmianę parametrów wytrzymałościowych gruntu w poziomie posadowienia ław, w związku z czym ściana elewacyjna od ulicy Eugeniusza Gepperta osiada również na całej długości. Większa wartość osiadania następuje zapewne pod zewnętrzną krawędzią (tj. bliższą osi ul. Gepperta), co powoduje lekkie wychylenie góry ściany elewacyjnej. Skutkami odchylania się ściany elewacyjnej od pionu w kierunku osi ul. Gepperta są duże spękania stropów Kleina w remontowanym mieszkaniu nr 4 na 2-gim piętrze (*vide* fot.: 10-18 powyżej w pkt 2.2.).

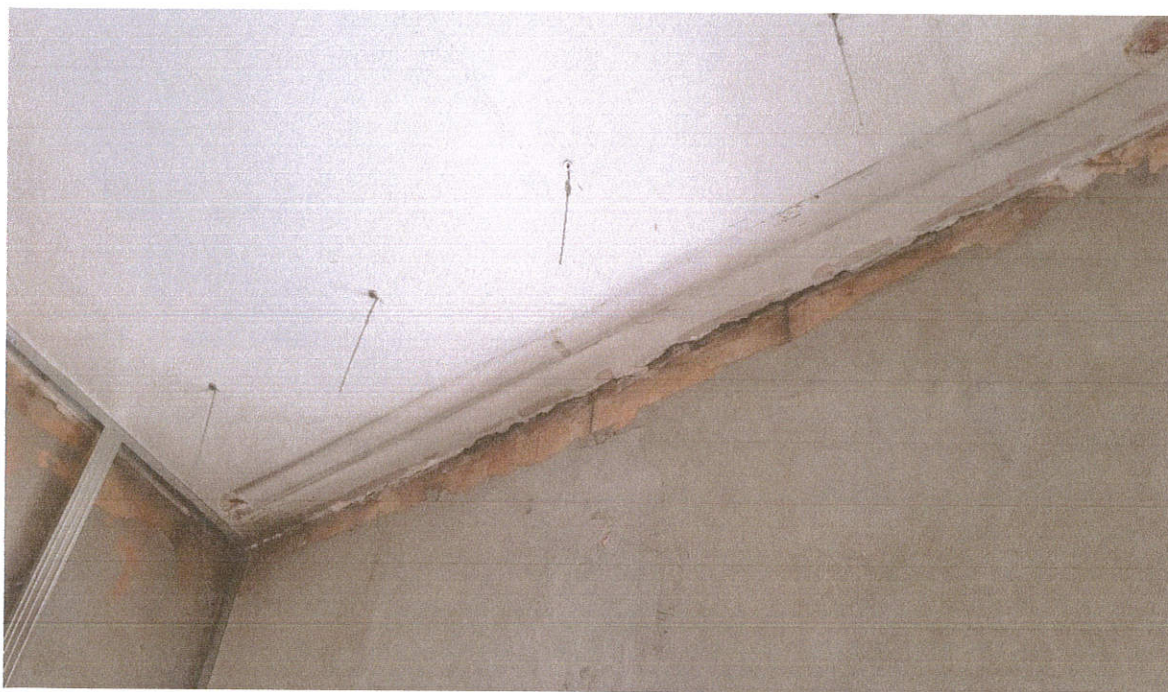
Fot. 11 Widok z wnętrza remontowanego mieszkania na spękania sufitu na stykach elementów konstrukcji nośnej stropu (tzw. „klawiszowanie”) świadczące o ruchach budynku spowodowanych osiadaniem ław fundamentowych; także na ścianie widoczny element aluminiowego rusztu nośnego płyt gipsowo-kartonowych, zaś na suficie wieszaki zdemontowanych elementów rusztu podwieszonego sufitu mającego za zadanie maskowania licznych spękań konstrukcji sufitu (fot. 12)

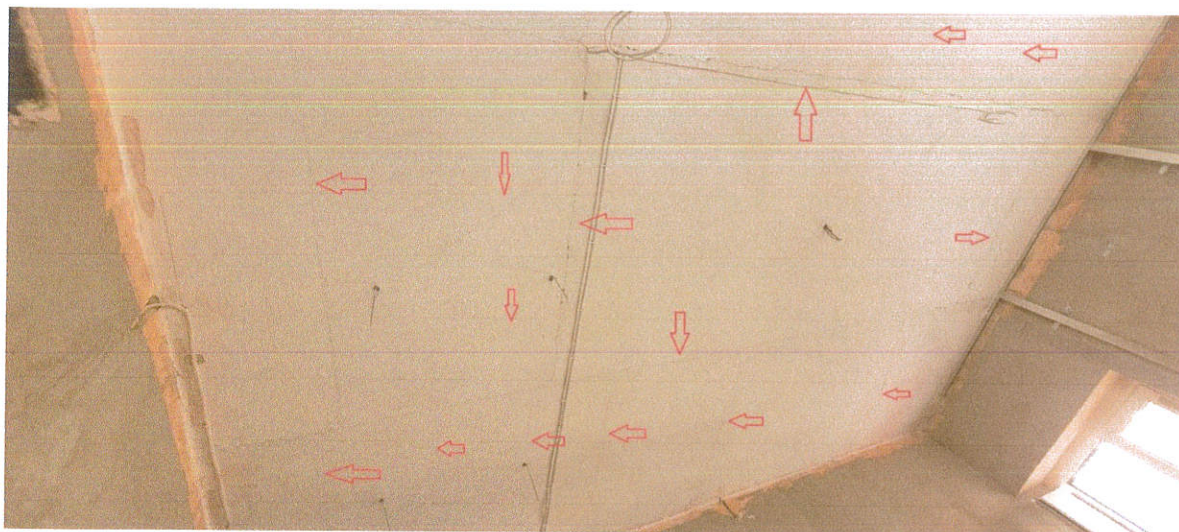
Fot.12 Widoki z wnętrza remontowanego mieszkania na siatkę spękań odwzorowującą układ głównych elementów nośnych konstrukcji sufitu – widoczne wieszaki aluminiowego rusztu nośnego płyt gipsowo-kartonowych sufitu podwieszonego zaistniałe uszkodzenia

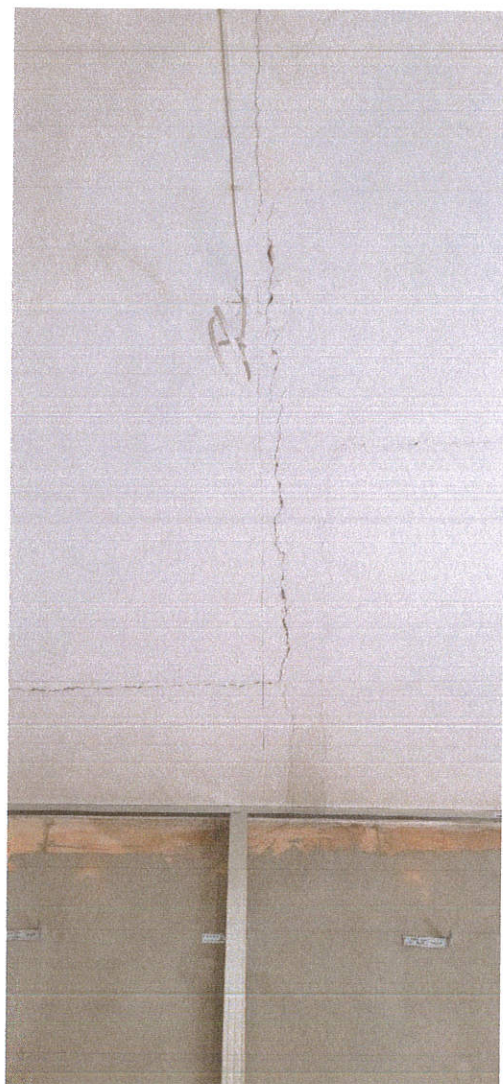
Fot. 13 Jak wyżej – spękania sufitu

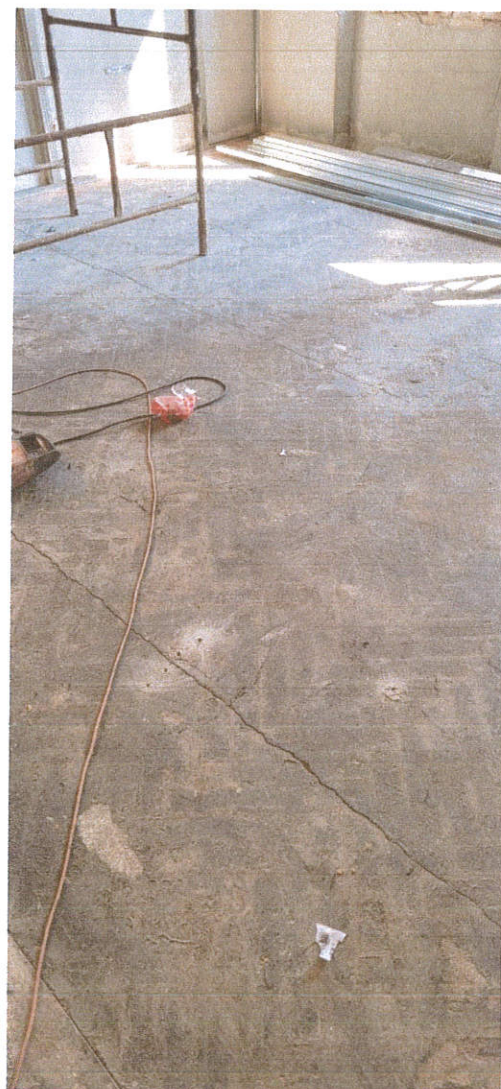
Fot. 14 Duże spękania stropu mieszkania

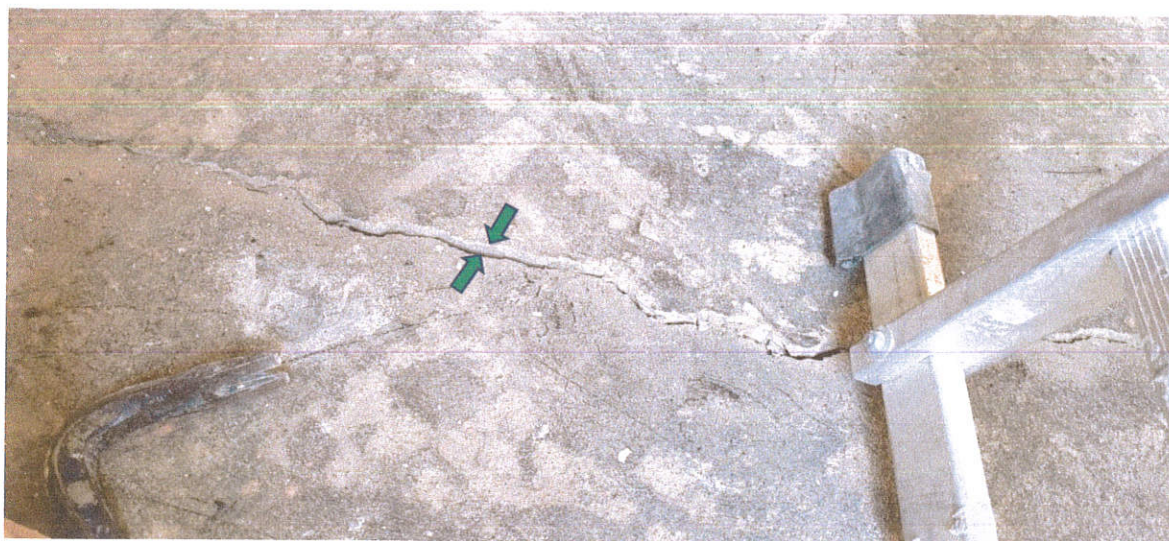
Fot. 15 Bardzo duże (ok. 1 cm) pęknięcie konstrukcji stropu w remontowanym mieszkaniu

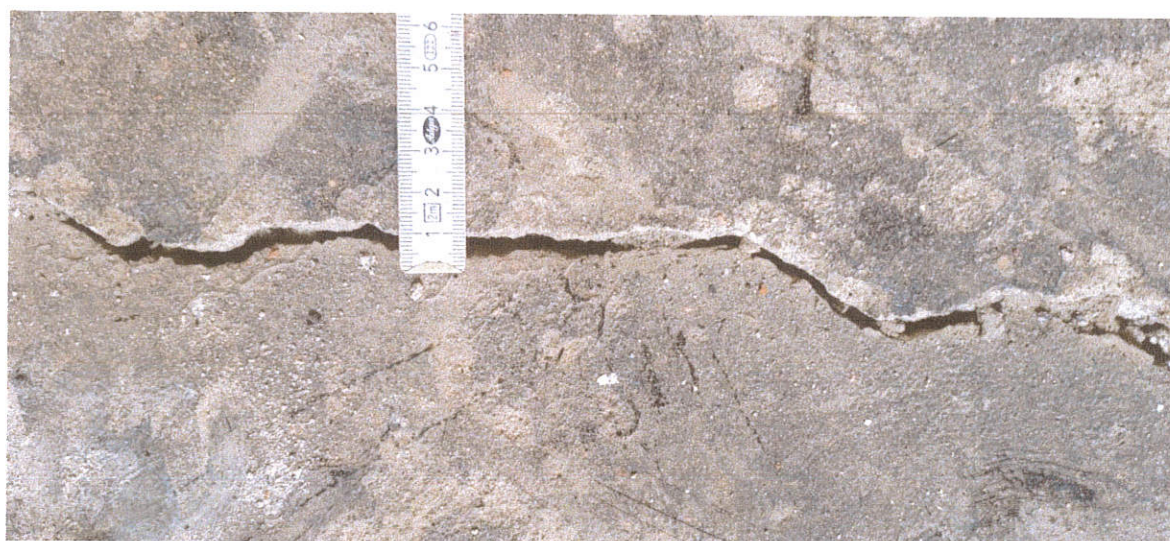
Fot. 16 Jak wyżej

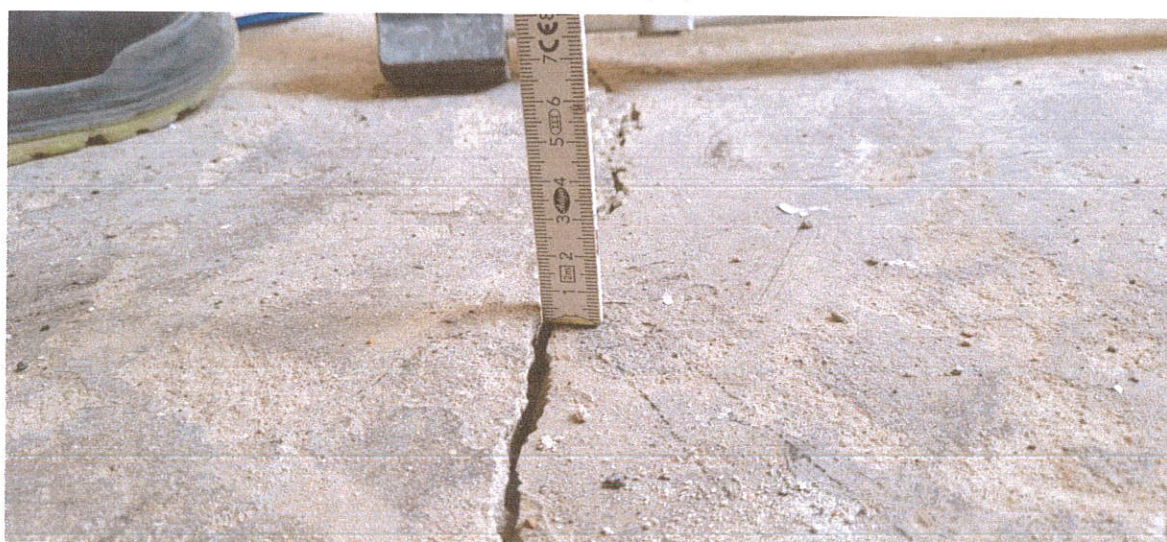
Fot. 17 Uskok o wysokości 5 mm pomiędzy krawędziami pęknięcia płyty stropowej

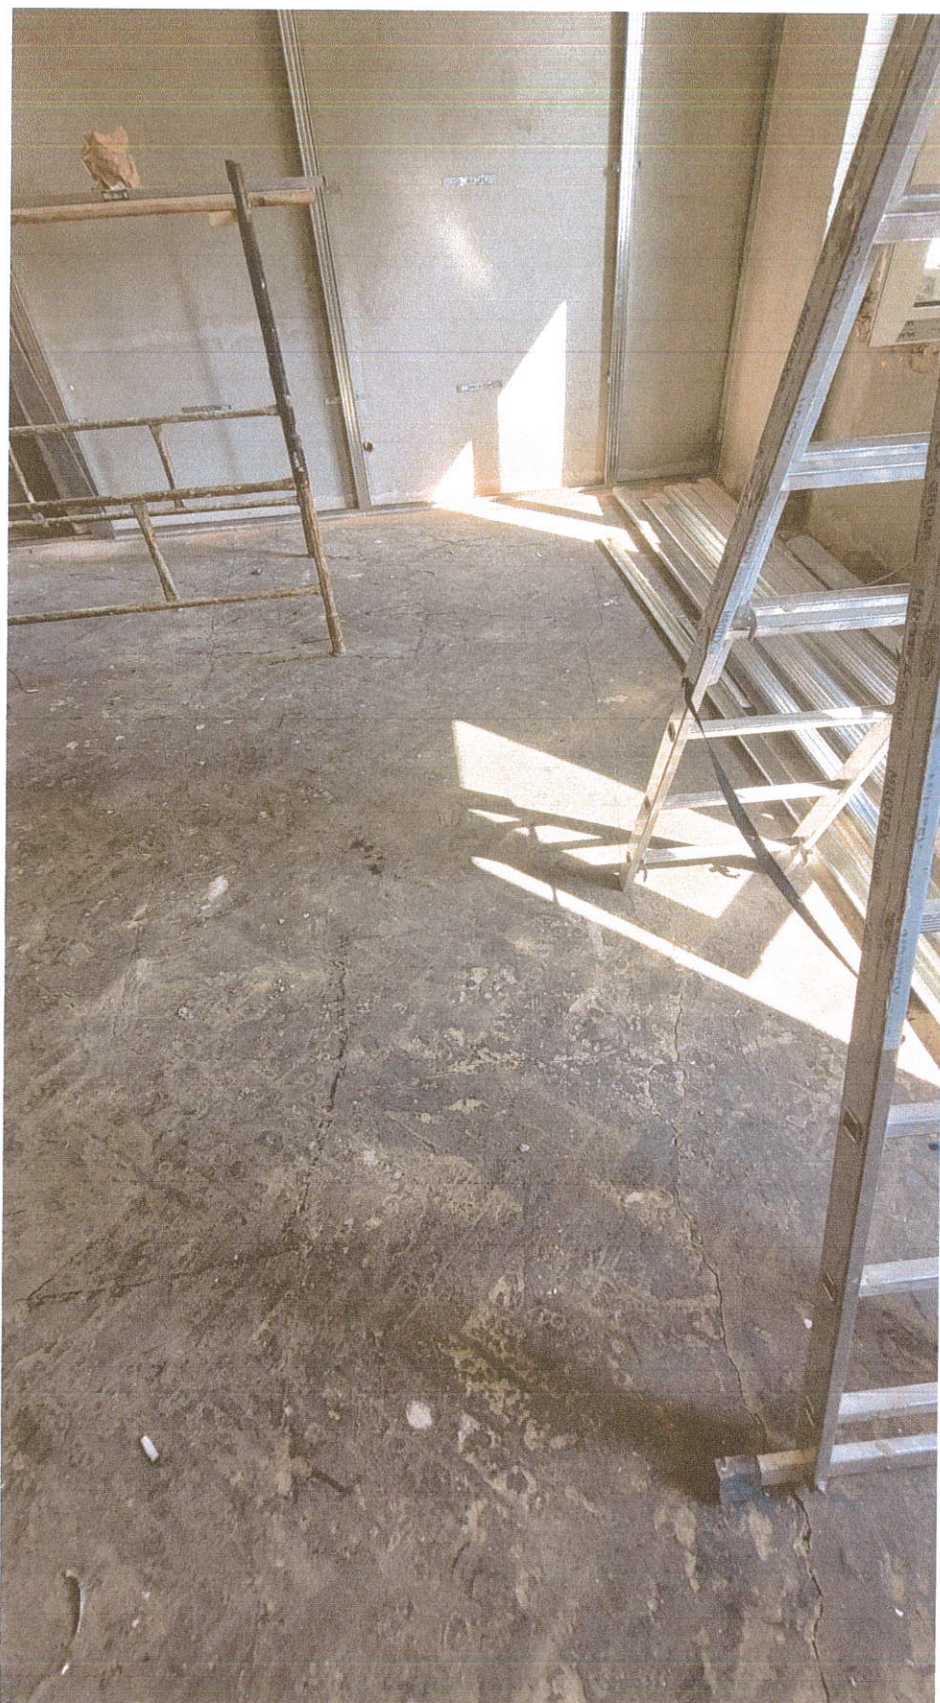
Fot. 18 Skomplikowany układ spękań na powierzchni stropu (podczas remontu nie przeprowadzono iniekcji sklejującej płyty stropowe Kleina)

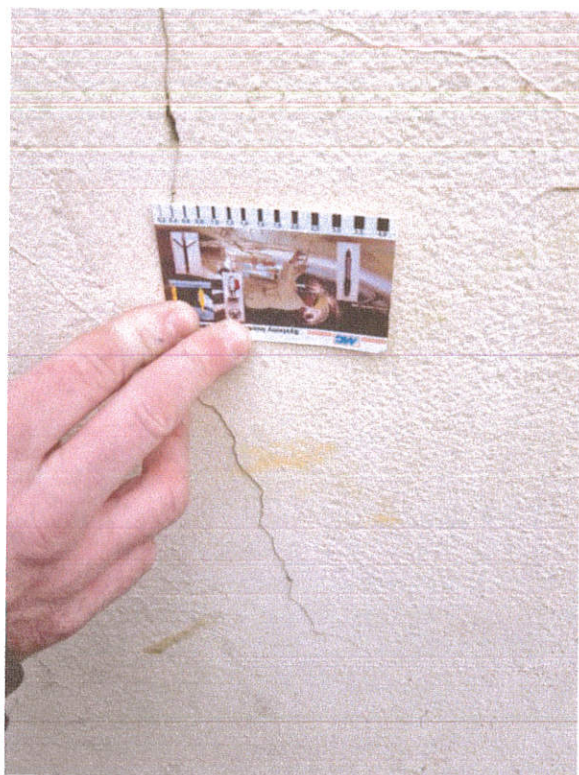
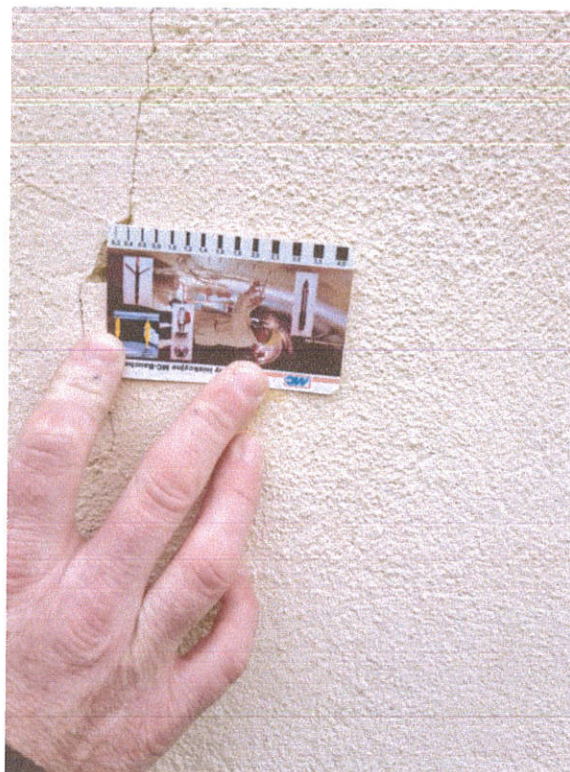
Fot. 19 - 20 Pomiary rozwartości rys na elewacji od ul. Kazimierza Wielkiego

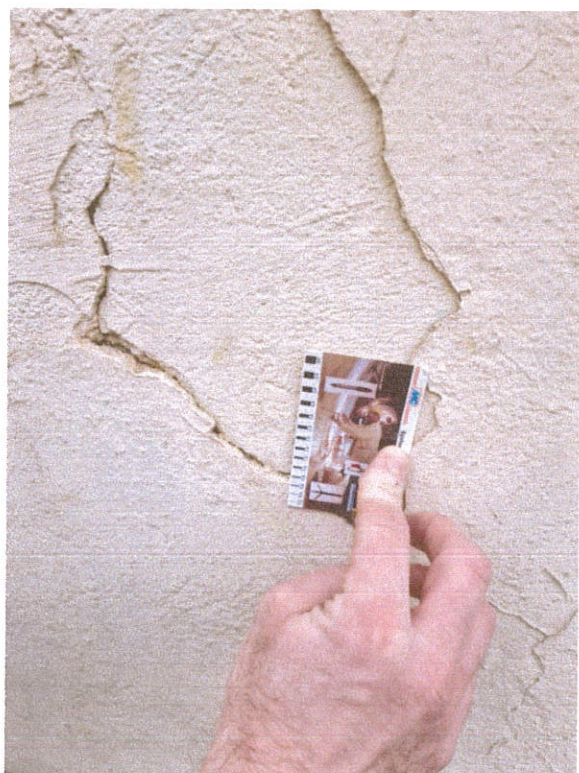
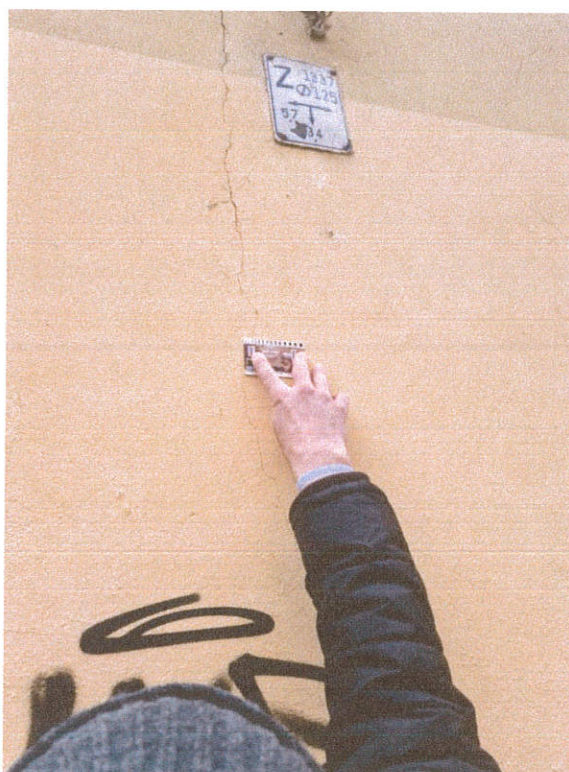
Fot. 21 - 22 Pomiary rozwartości rys na elewacji od ul. Eugeniusza Gepperta (dawniej Karola Szajnochy)

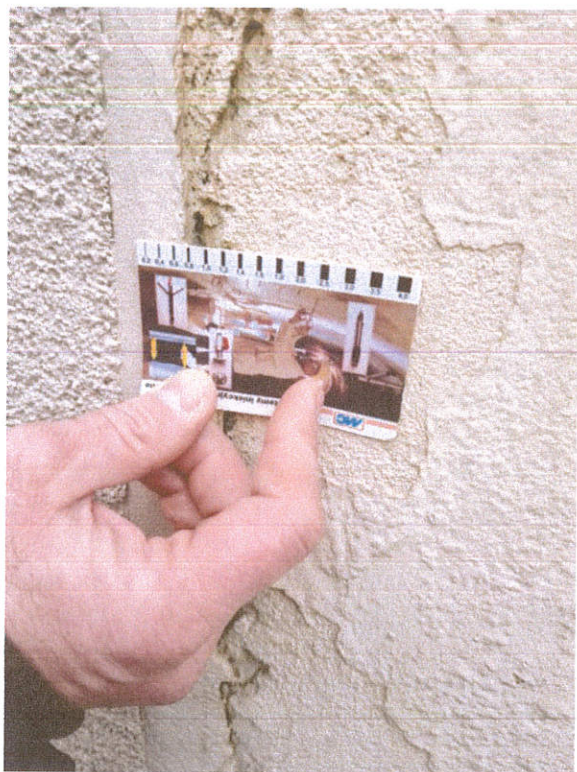
Fot. 23 Duże (1 mm) rozwarcie rysy przy narożniku budynku od ul. Kazimierza Wielkiego – widoczne obok zaistniałej rysy sklejenie powierzchniowe (zatarcie) wcześniejszego zarysowania (bez iniekcji muru)

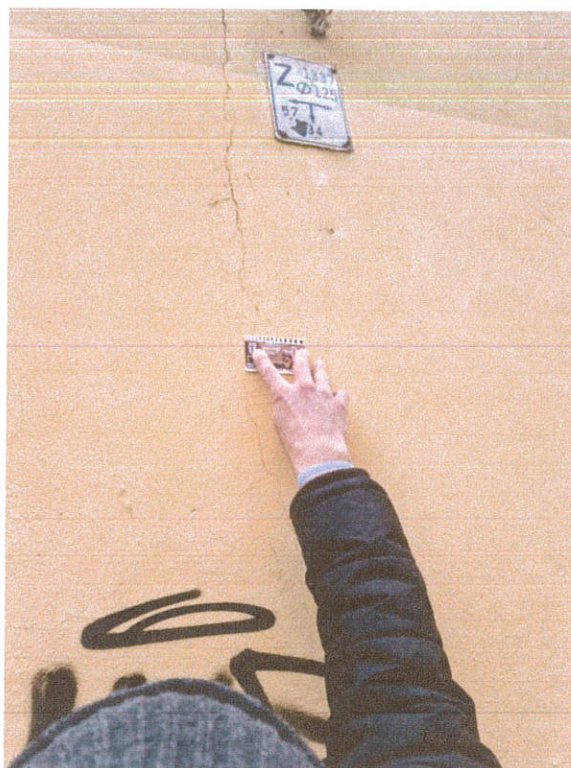
Fot. 24 Widoczne przy narożniku budynku od strony ul. Eugeniusza Gepperta narastające ku górze budynku zarysowanie o rozwarości ok. 1,5 – 2 mm

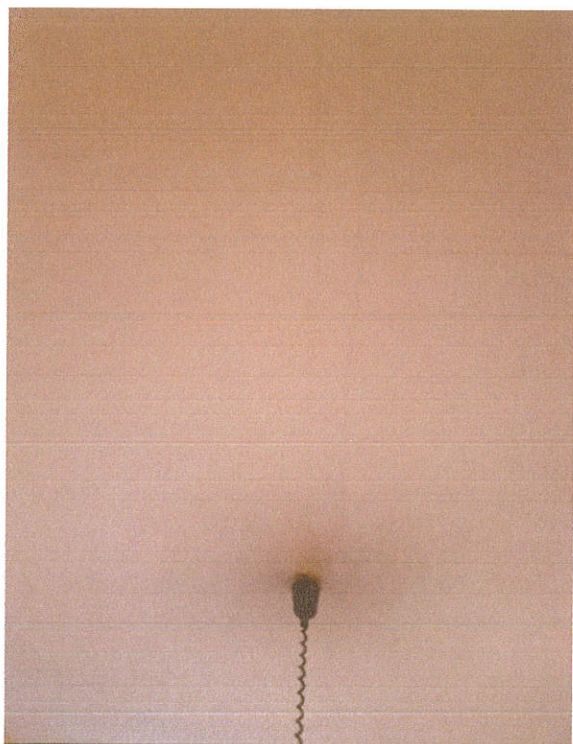
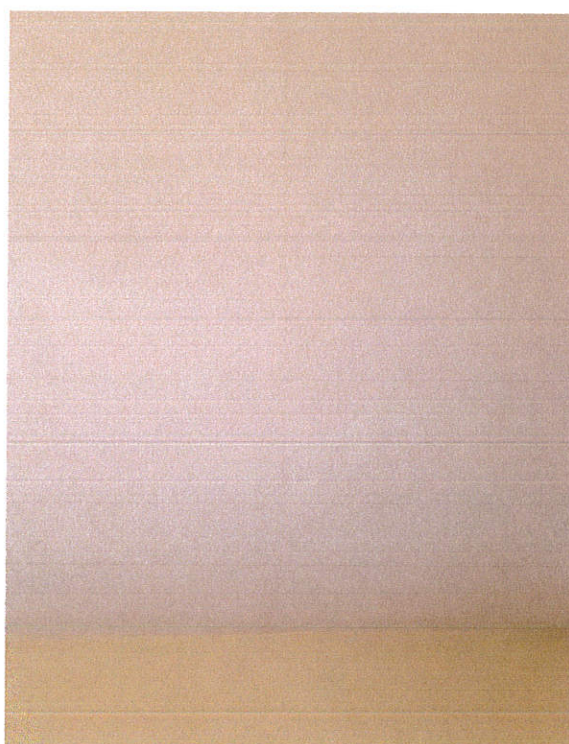
Fot. 25, 26 Przykłady zarysowań na sufitach pomieszczeń mieszkalnych w budynku spowodowane przez nierównomierne osiadanie obiektu

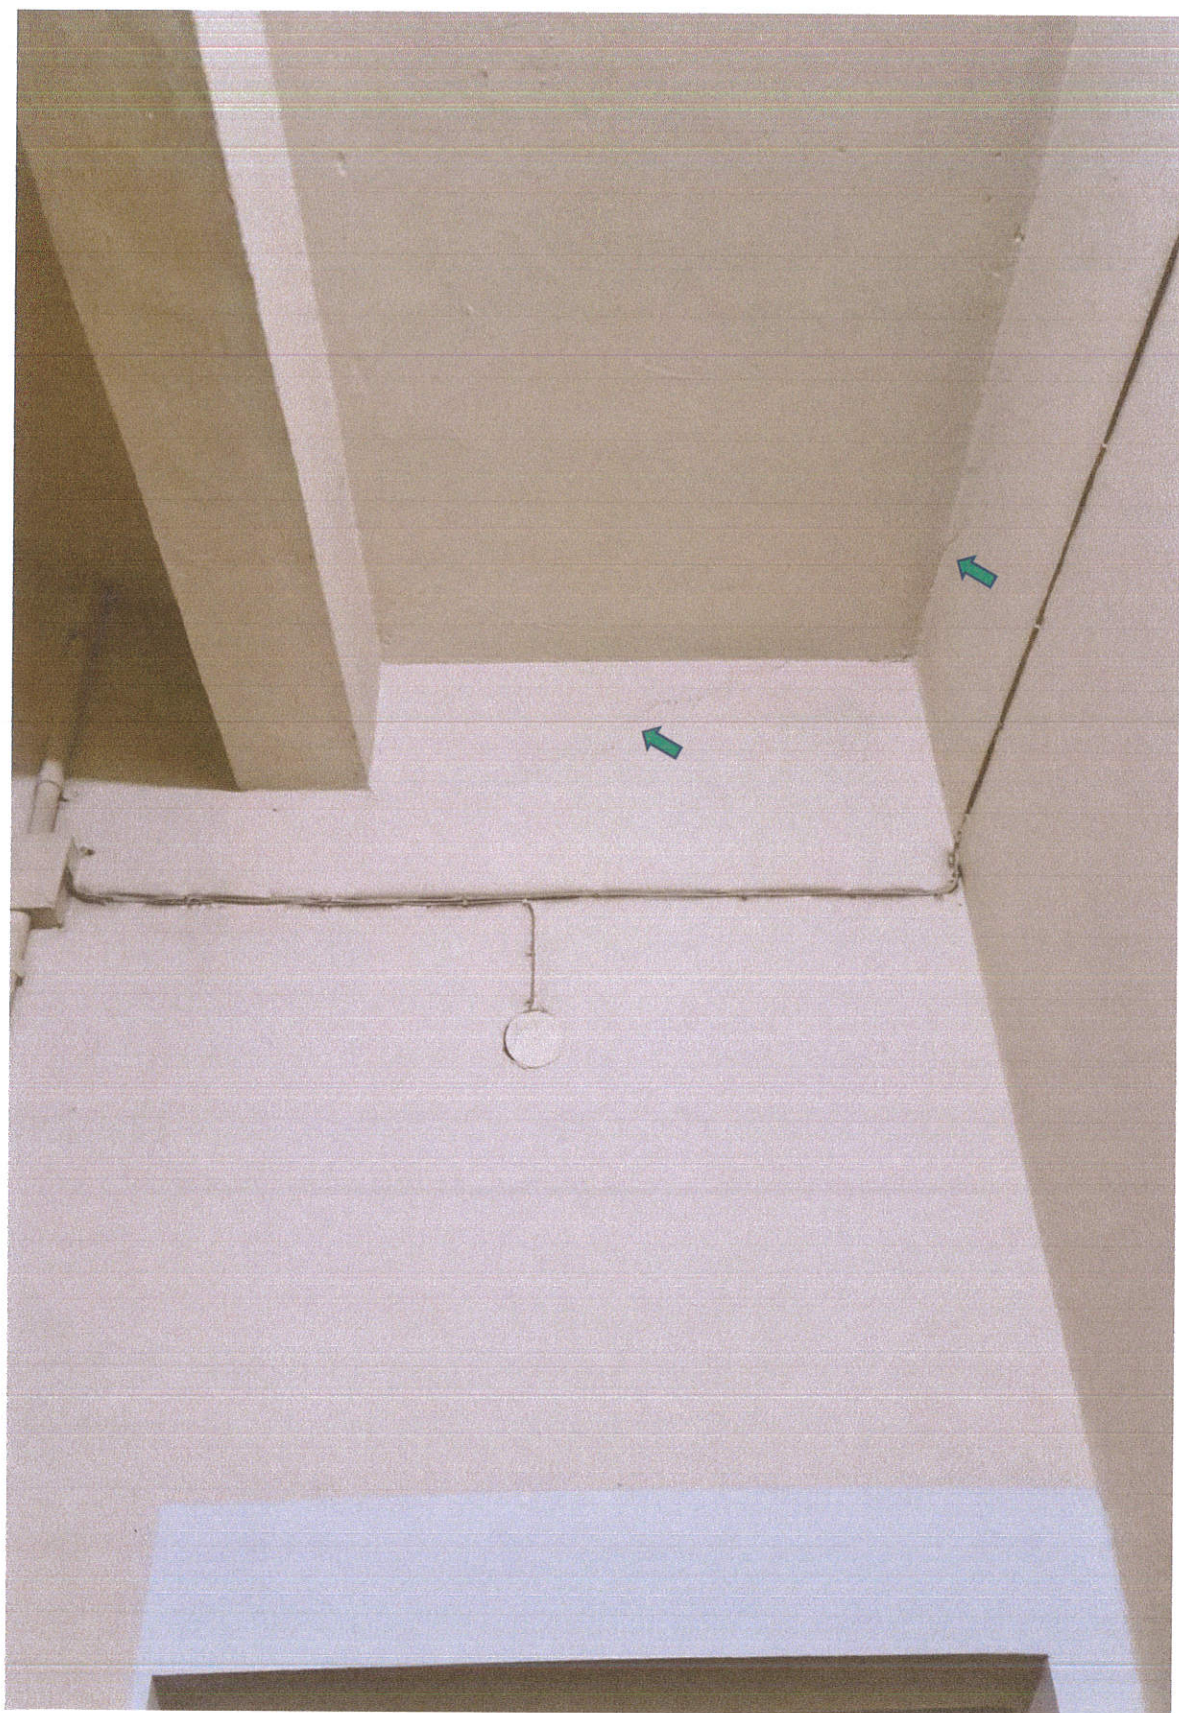
Fot. 27 Widoczne zarysowania ściany wewnętrznej przy klatce schodowej o konstrukcji żelbetowej będące efektem osiadania budynku

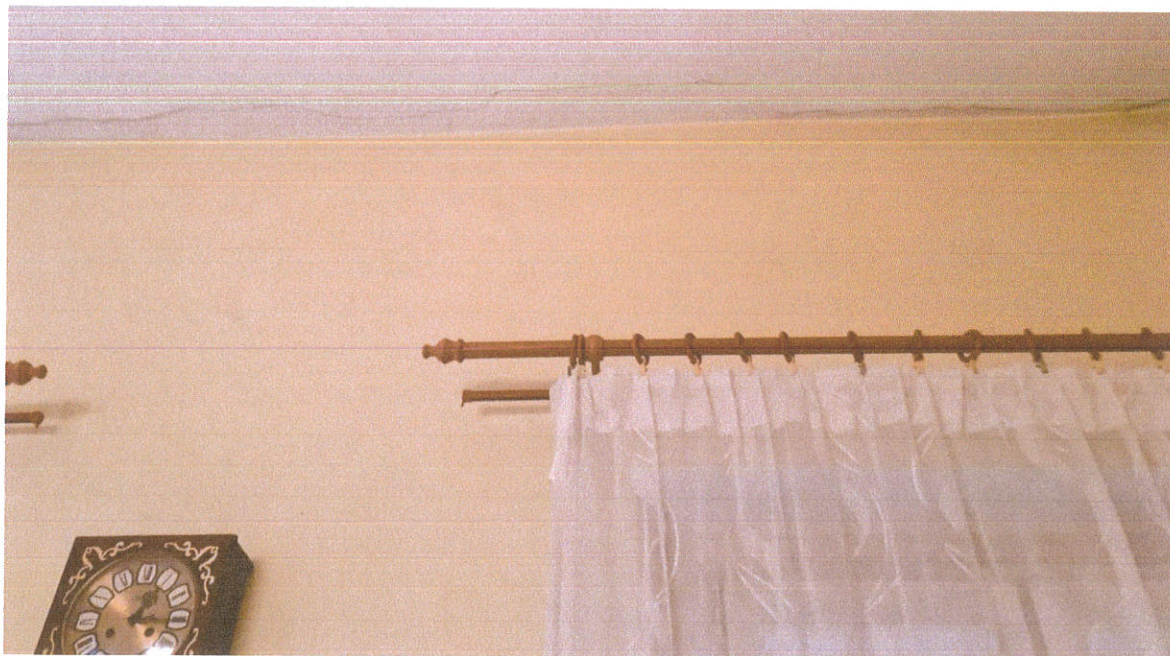
Fot. 28 Przykład poziomego zarysowania na styku ściany elewacyjnej oraz stropu budynku świadczący o braku odpowiedniego zakotwienia belek nośnych stropu budynku w wieńcu ściany oraz o drganiach ścian spowodowanych ruchem tramwajowym po ul. Kazimierza Wielkiego

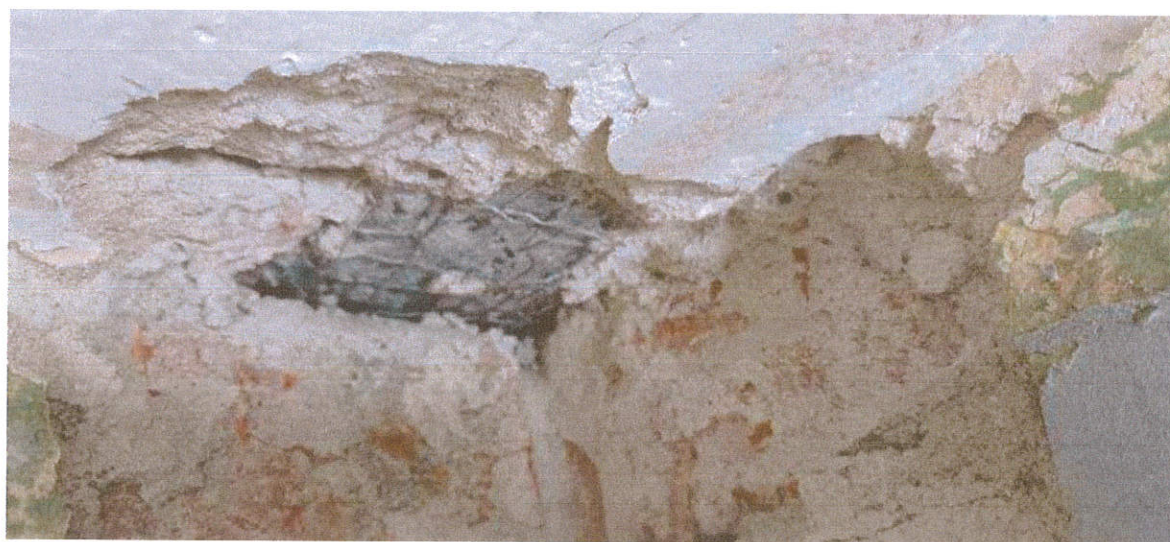
Fot. 29 Otwór w stropie po przewodzie kominowym zatłakany siatką ogrodzeniową z betonem
