**TYTUŁ:** Wieloaspektowa ekspertyza techniczno-prawna dotycząca przyczyn oraz zakresu zaistniałych uszkodzeń konstrukcji budynku mieszkalnego w zabudowie zabytkowej wraz z projektem technicznym naprawy zaistniałych uszkodzeń

**OBIEKT:** Budynek mieszkalno-usługowy w zabudowie zabytkowej

**ADRES:** ul. Kazimierza Wielkiego 34, 50 - 077 Wrocław

NR ARCHIW.: 1/1714/2025

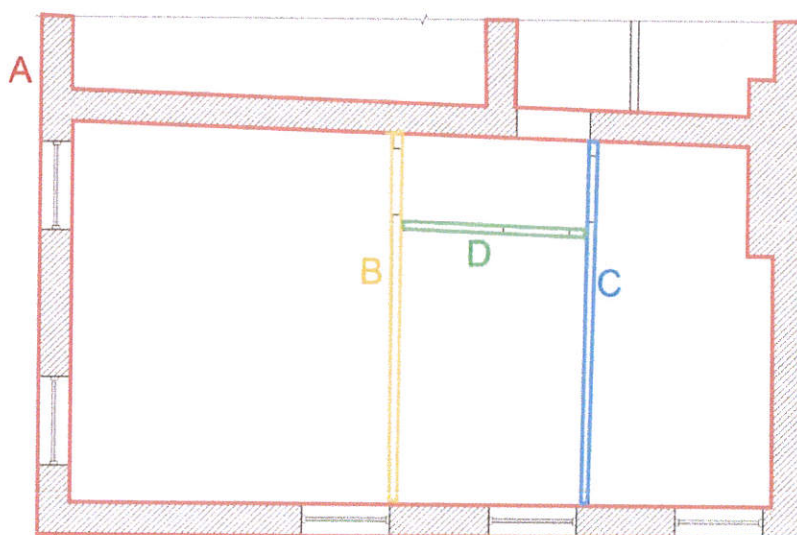
Rys. 1 Analiza układu ścian w lokalu nr 4 przy ul. Kazimierza Wielkiego 34 oraz klasyfikacja ścian na kategorie według opisu powyżej

Obliczenia statyczno-wytrzymałościowe przedstawione w orzeczeniu technicznym [23] zostały przeprowadzone dla sytuacji „po wyburzeniu ściany działowej”. Dotyczą one belek stropowych pomiędzy trzecią i czwartą kondygnacją. We wnioskach końcowych orzeczenia technicznego [23], ze względu na stan techniczny stropu (liczne spękania) płyt Kleina (*vide* fot.11 - 18) poniżej oraz przekroczenie dopuszczalnych ugięć belek-żeber stropu Kleina oraz ze względu na zarysowania ścian, mgr inż. Rafał Gładysz odradził przeprowadzenie wyburzenia ściany C pokazanej na rys. 1 powyżej.

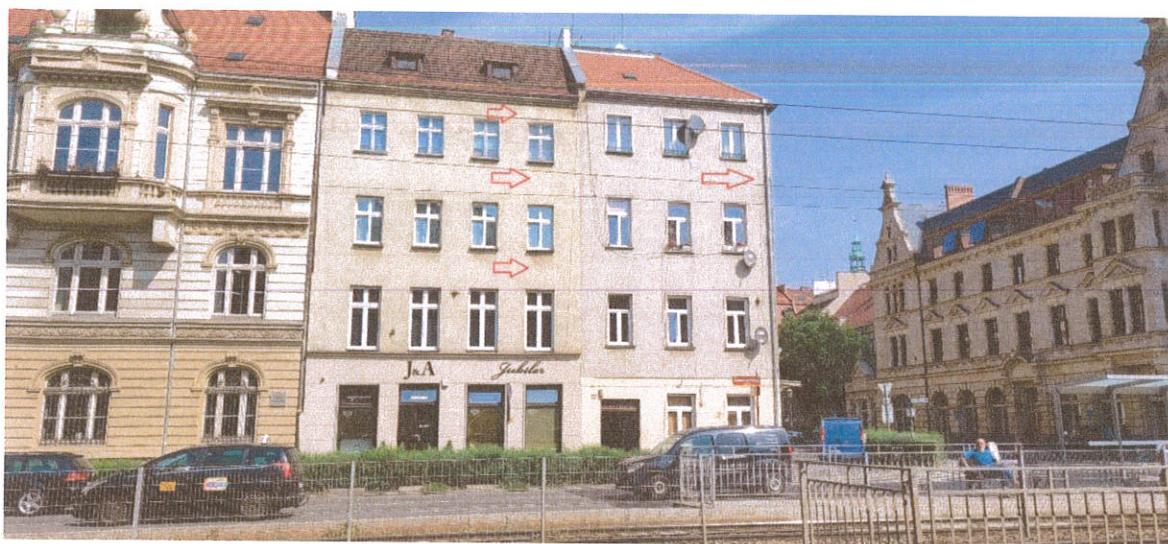
Fot. 1 Widok elewacji południowej budynku od ul. Kazimierza Wielkiego

Widoczne obustronne pęknięcia pionowe w narożniku elewacji od strony ulicy Kazimierza Wielkiego (fot. 1) oraz od strony ul. Eugeniusza Gepperta (fot. 4, 5) stwarzają niebezpieczeństwo odspojenia się bryły południowo – wschodniego narożnika budynku.

Ze względu na duże prawdopodobieństwo zaistnienia awarii narożnika budynku należy związać odspojony obustronnymi pionowymi pęknięciami narożnik z obydwóch stron wklejanymi w ściany stalowymi kotwami z blachami oporowymi. Schemat rozwiązania scalenia odspojonego narożnika pokazano na Rys.1 w pkt 6. niniejszego opracowania.
